NOTAS DE LA VERSIÓN

Producto: HTI-404 (ref. 3864)
HTI-424 (ref. 3863)

Versión: 3.0.8

Los productos HTI forman una familia de transmoduladores cuádruples ClassA avanzados, con entradas universales (DVB-S/S2, DVB-T/T2, DVB-C) y salida DVB-T, DVB-C o IP (solo HTI-424). Incluye ranura doble Common Interface para descifrado de servicios codificados (solo HTI-424).

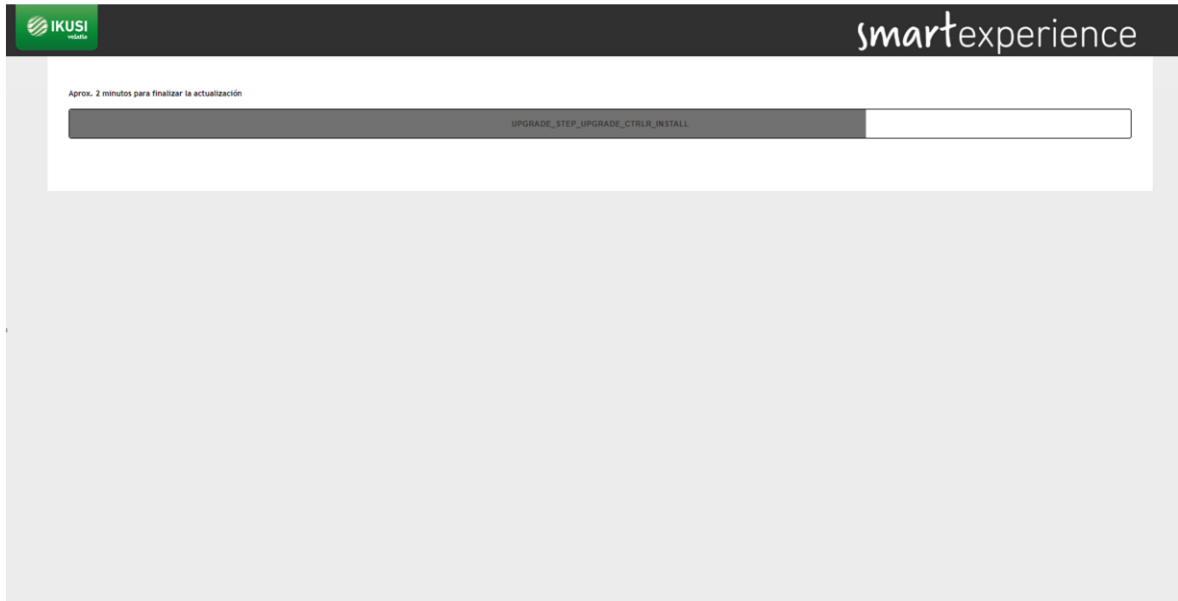
- Pulsar sobre el botón Añadir archivo de firmware y diríjase a la ubicación donde se encuentre el fichero de actualización. Seleccionar el archivo firmware para actualización. Después pulse el botón Subir. Una vez subido el firmware, aparecerá en el apartado **VERSIÓN DE FIRMWARE DISPONIBLE**.
- Pulsar el botón Instalar asociado a la versión de firmware deseada.
- Tras pulsar el botón Instalar se abrirá la pantalla de progreso de la actualización.

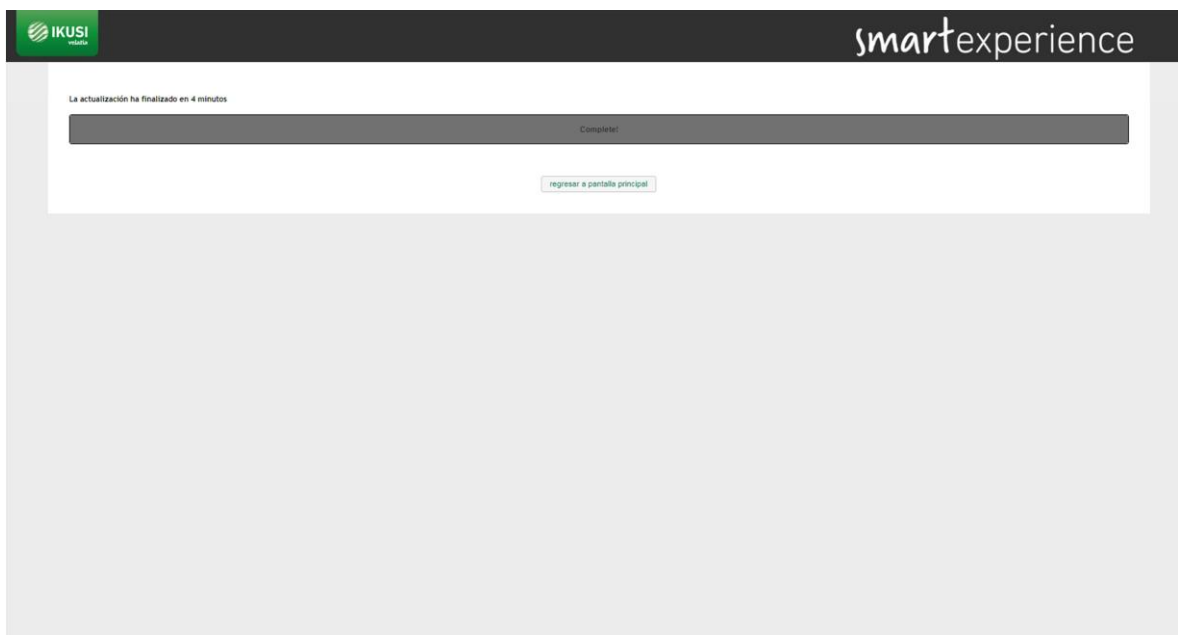
- Al concluir la actualización (alrededor de 10') aparecerá un mensaje como el siguiente:

- Pulse el botón Regresar a pantalla principal. La interfaz web le redirigirá a la pantalla Vista Global de la cabecera.
