## NOTAS DE LA VERSIÓN

**Producto:** HTI-404 (ref. 3864)  
HTI-424 (ref. 3863)

**Versión:** 3.4.11

**Fecha:** 22/03/2022

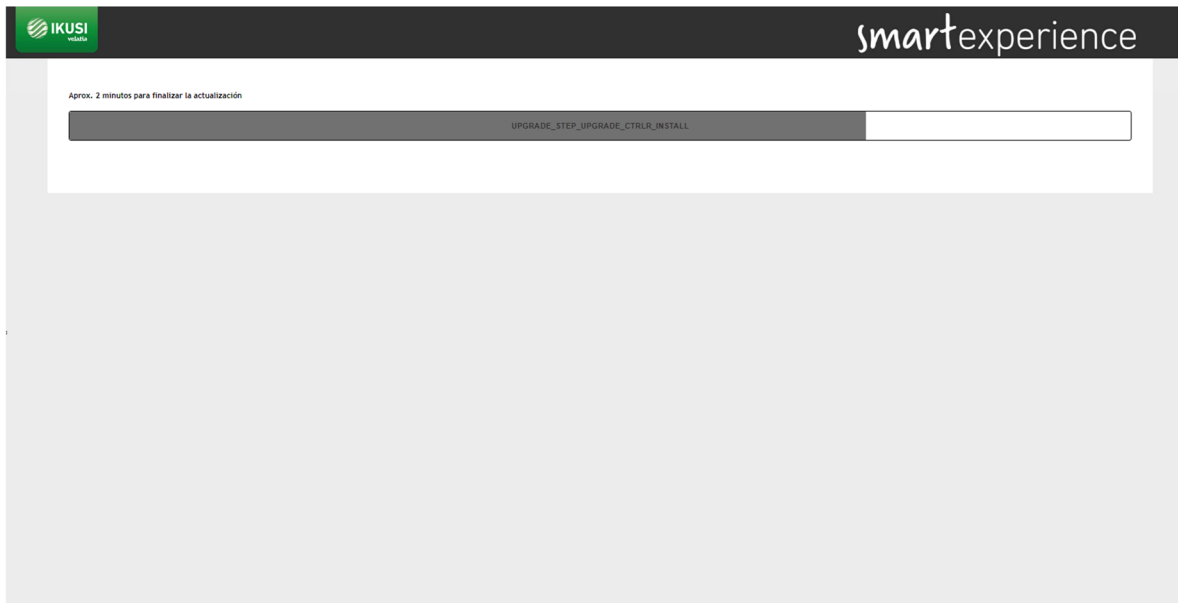
- Pulsar sobre el botón Añadir archivo de firmware y dirjase a la ubicación donde se encuentre el fichero de actualización. Seleccionar el archivo firmware para actualización. Después pulse el botón Subir. Una vez subido el firmware, aparecerá en el apartado VERSIÓN DE FIRMWARE DISPONIBLE.
- Pulsar el botón Instalar asociado a la versión de firmware deseada.
- Tras pulsar el botón Instalar se abrirá la pantalla de progreso de la actualización.

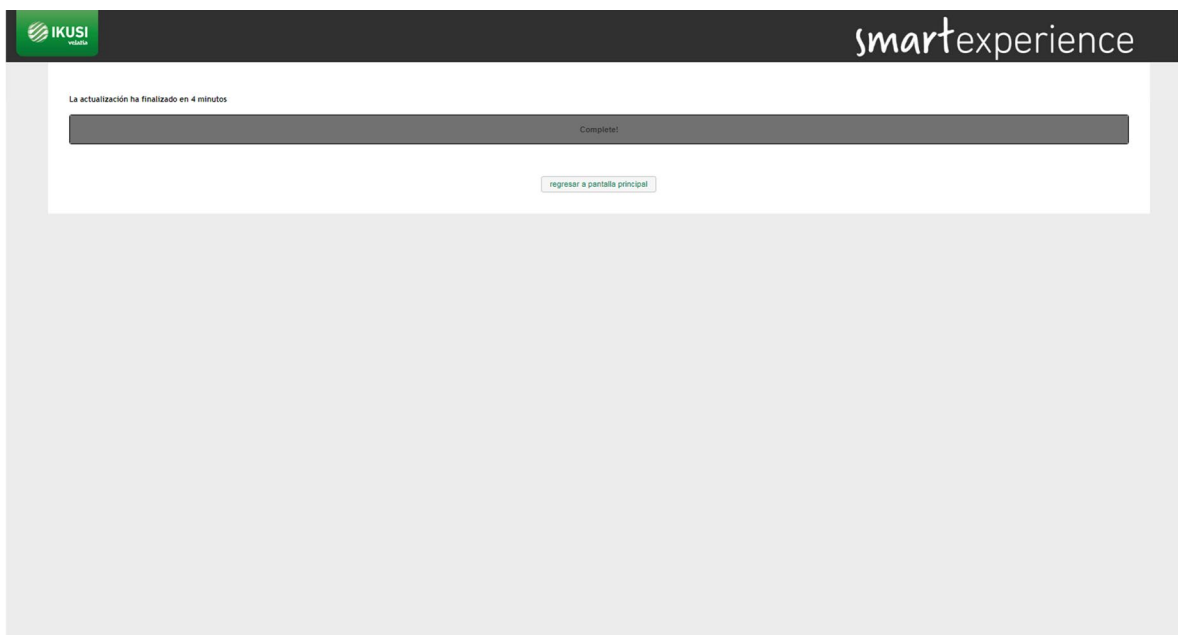
- Al concluir la actualización (alrededor de 10') aparecerá un mensaje como el siguiente:

- Pulse el botón Regresar a pantalla principal. La interfaz web le redirigirá a la pantalla Vista Global de la cabecera.
