NOTAS DE LA VERSIÓN

Producto: HTI-404 (ref. 3864)
HTI-424 (ref. 3863)

Versión: 3.4.8

Los productos HTI forman una familia de transmoduladores cuádruples ClassA avanzados, con entradas universales (DVB-S/S2, DVB-T/T2, DVB-C) y salida DVB-T, DVB-C o IP (solo HTI-424). Incluye ranura doble Common Interface para descifrado de servicios codificados (solo HTI-424).

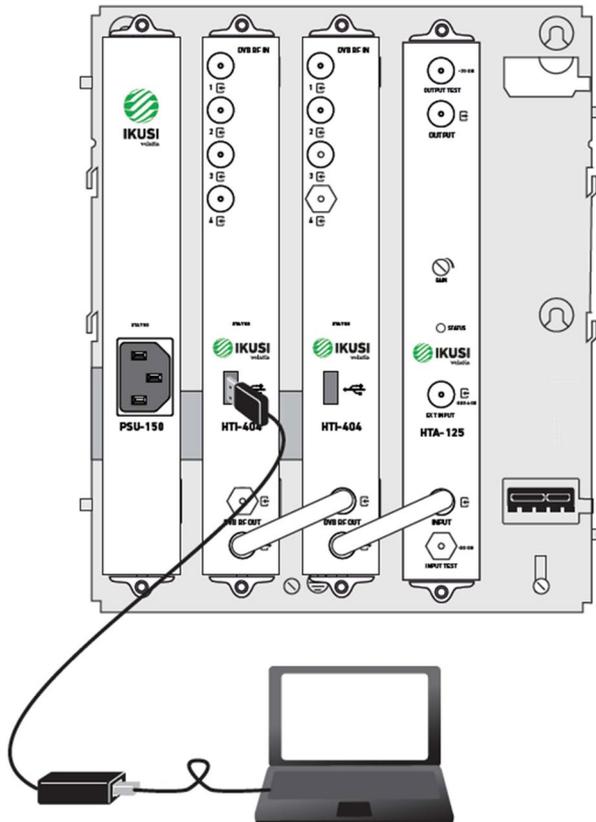
3.1 Entorno de instalación

- Descargar al PC el fichero la última versión desde la web <https://www.ikusi.tv/es/productos/hti-404>
- Conectar el pc al puerto USB del módulo master, situado en el slot 2 de la base, con un adaptador USB-ethernet.

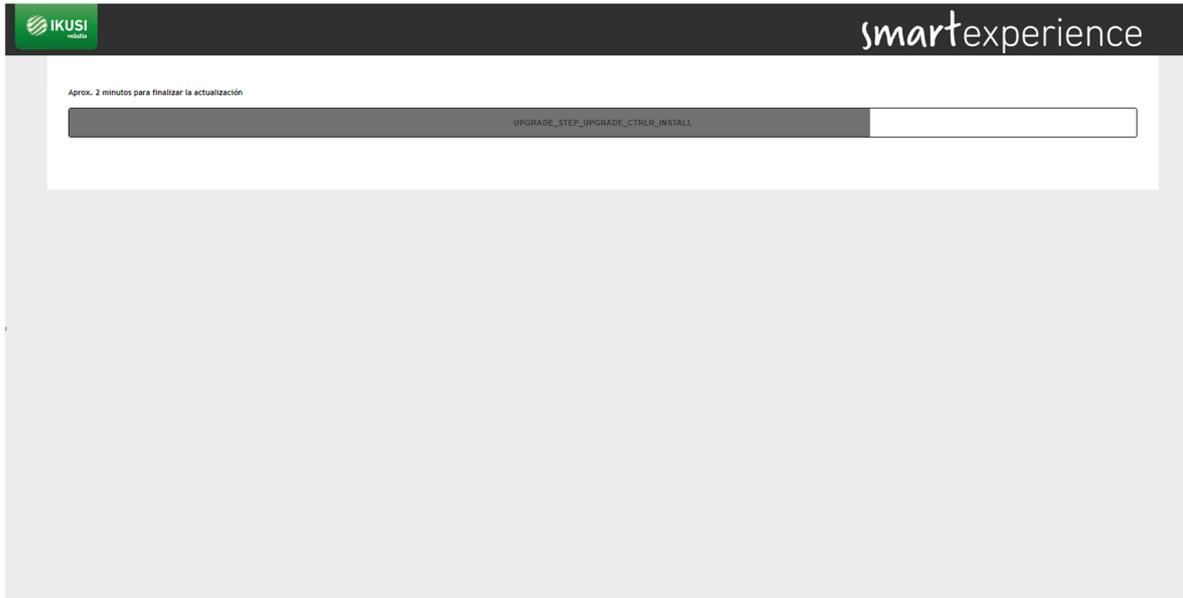
- Pulsar sobre el botón Añadir archivo de firmware y diríjase a la ubicación donde se encuentre el fichero de actualización. Seleccionar el archivo firmware para actualización. Después pulse el botón Subir. Una vez subido el firmware, aparecerá en el apartado VERSIÓN DE FIRMWARE DISPONIBLE.
- Pulsar el botón Instalar asociado a la versión de firmware deseada.
- Tras pulsar el botón Instalar se abrirá la pantalla de progreso de la actualización.

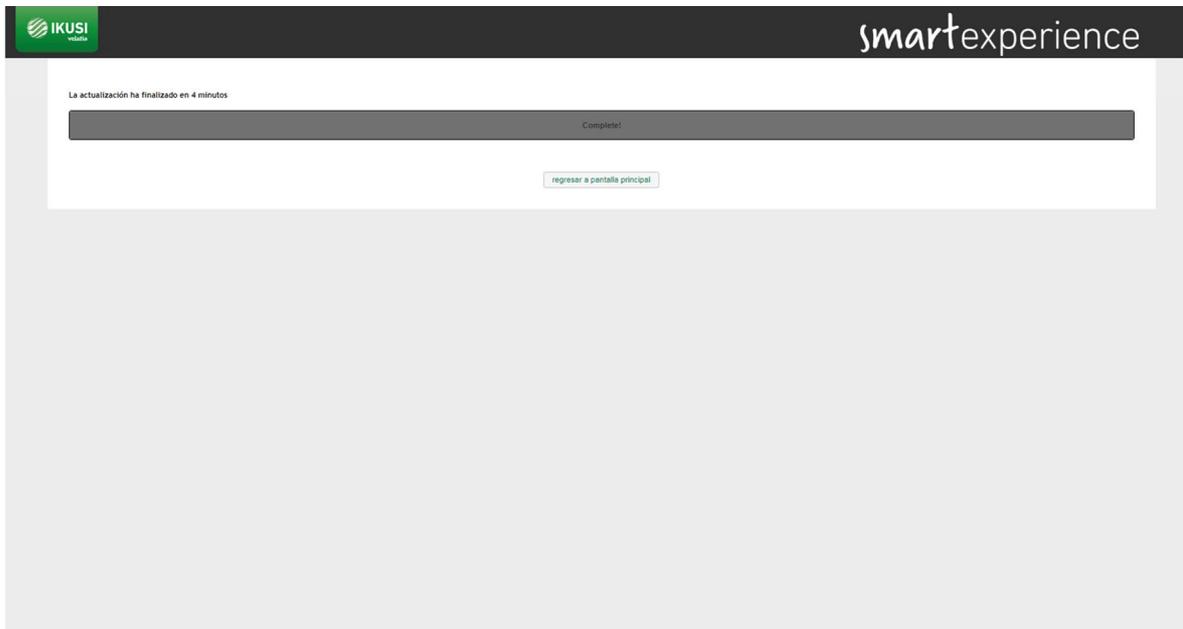
- Al concluir la actualización (alrededor de 10') aparecerá un mensaje como el siguiente:
