NOTAS DE LA VERSIÓN

Producto: HTL-FRA (ref.3857)

Versión: 6.1.0

Fecha: 15/04/19

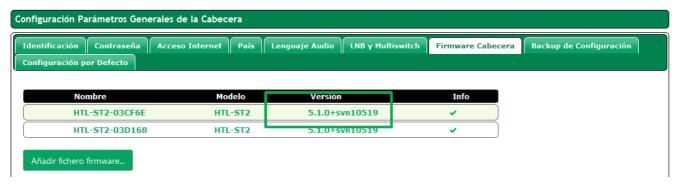
Tras acceder vía web a la cabecera HTL, ir a Cabecera / Parámetros Generales /Firmware Cabecera. Comprobar la información de Versión.

La versión del Software del equipo se comprueba a través de un navegador web
